## **APLICAÇÃO DE PROTOCOLO DE AVALIAÇÃO RÁPIDA EM FUNDO DE VALE EM AMBIENTE URBANO: ESTUDO DE CASO NA CIDADE DE MARIALVA, PR**

Mariana Borges Albuquerque (PIBIC/CNPq/FA/Uem), Cristhiane Michiko Passos Okawa (Orientadora), e-mail: ra100281@uem.br

Universidade Estadual de Maringá / Centro de Tecnologia/Maringá, PR.

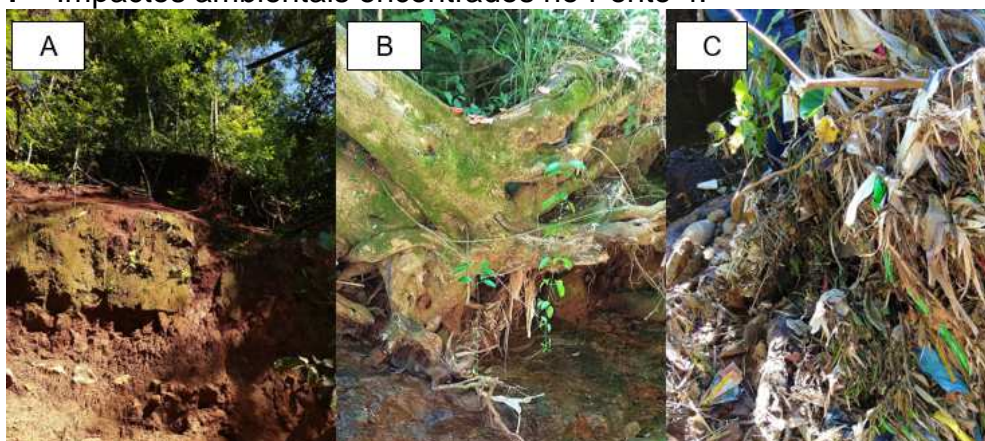
**Figura 1** – Impactos ambientais encontrados no Ponto 4.

Pelos resultados do Avaliador 3, pode-se perceber que o ponto mais alterado do Ribeirão Aquidabã foi o Ponto 4, como pode ser visto na Figura 1. Este resultado é representativo visto que, ao analisar todos os protocolos dos 8 avaliadores, as autoras constataram que este também foi o ponto onde se encontrou maiores impactos ambientais.

As Figuras 1-a, 1-b e 1-c mostram a ligação entre o processo erosivo e o acúmulo de resíduos sólidos na margem do Ribeirão Aquidabã. A primeira delas registra a erosão que, quando intensificada, causa a exposição das raízes das árvores, enfraquecendo-as e, posteriormente, derrubando-as (Figura 1-b). Com as árvores caídas no leito, ocorre o que é apresentado na Figura 1-c, que é a retenção de parte do resíduo sólido que foi encontrado no leito.

A presença de resíduos sólidos geralmente é decorrente do carreamento pela água da chuva durante os eventos pluviométricos e/ou descarte inadequado da população. A erosão das margens geralmente é ocasionada pela falta de vegetação nas margens e pela descarga inadequada de águas pluviais sem dissipador de energia.

Portanto, conclui-se que é necessária a inserção de políticas públicas municipais de educação ambiental para sensibilizar a população e contratação de empresa para diagnosticar as causas da ocorrência de erosão nas margens e propor soluções, a fim de se obter a conservação do corpo d'água.
