AVALIAÇÃO ULTRASSONOGRÁFICA DA ARTICULAÇÃO TEMPOROMANDIBULAR EM EQUINOS

Fernanda Grazieli Barragan (PIBIC-AF-IS/CNPq-FA/UEM), Arthur José Schiestl, Renato Bacarin Zavilenski, Max Gimenez Ribeiro (Orientador), e-mail: mgrvet@bol.com.br.

Universidade Estadual de Maringá / Centro de Ciências Agrárias/Umuarama, PR.

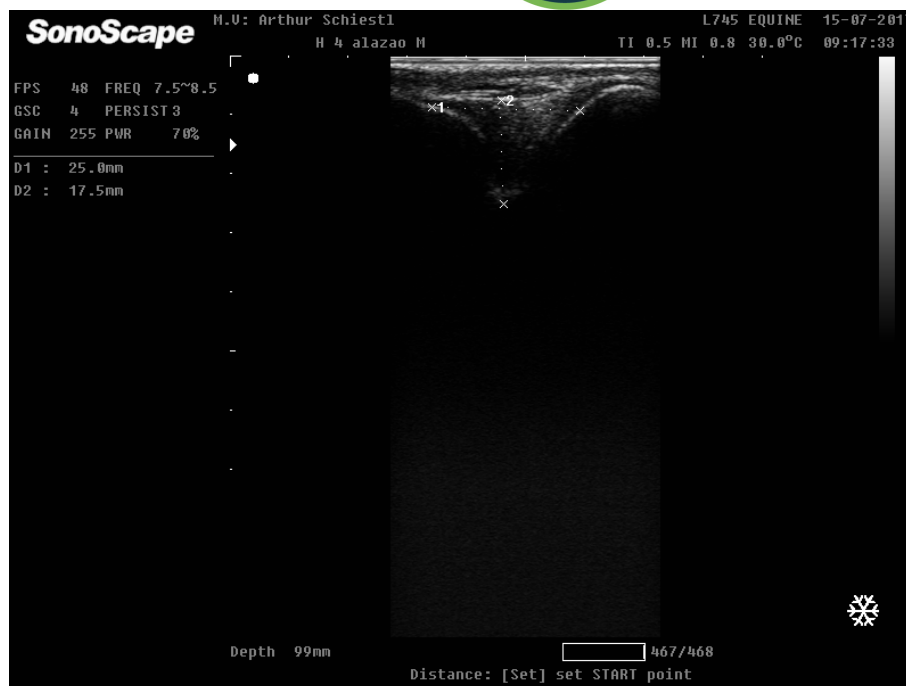
Figura 1. Fotografia da imagem ultrassonográfica da ATM esquerda de um equino em projeção transversal lateral. O disco intra-articular apresenta ecogenicidade homogênea e a cápsula articular pode ser delimitada nesta imagem como uma linha hiperecoica apresentada por D1. Os asteriscos apresentados com D1 demonstram a medida do diâmetro do disco obtida entre a linha da cápsula articular até a projeção ventral do disco sendo demonstrado como D2 que seria a profundidade do disco (fonte: Arquivo pessoal, 2017).

Neste estudo a projeção lateral (figura 1) realizada nos animais do GI, foi observado as estruturas da ATM de acordo com Weller *et al.*, (1999), onde a média do diâmetro da ATM direita foi de 22,02 mm e a profundidade 15,86 mm, já o lado esquerdo obteve-se 22,18 mm de diâmetro e 17,22 mm de profundidade. No GII na ATM direita obteve-se a média de 21,06 mm de diâmetro e 15,06 mm de profundidade, já no lado esquerdo da ATM, obteve-se a média de 21,26 mm de diâmetro e 15,86 mm de profundidade. Essas medidas foram realizadas seguindo como modelo o estudo realizado por Pereira (2012), apesar dos valores terem dado diferentes comparado com o presente estudo.

O disco intra-articular, foi possível visualizar como uma estrutura triangular ecoica homogênea entre os ossos e foi visto em todas as imagens ultrassonográficas, sendo que a largura/diâmetro na projeção lateral variou de 21,06 a 22,18 mm. Porém a mensuração descrita por Rodriguez *et al.*, (2007), constituiu de 8 a 14 mm e por Pereira (2012), foram de 11,5 a 16,6 mm, resultando em valores discrepantes entre os estudos realizados.
