SISTEMA DE INFORMAÇÕES GEOGRÁFICAS NA GESTÃO DA ESTRUTURA FÍSICA DA UEM (CAMPUS SEDE) – LABORATÓRIOS DE ENSINO E PESQUISA

Universidade Estadual de Maringá / Departamento de Engenharia
Civil/Maringá, PR.

Engenharia Civil – Geociências

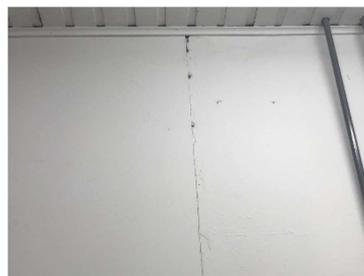
Fissura (bloco - 18 sala - 04) – Figura 02

Esses foram problemas comuns encontrados nos laboratórios, com relação a sua infraestrutura, podemos ressaltar que vários outros não tinham saída de emergência, extintores, entre outros quesitos. Com isso, conclui-se que é necessário haver um bom investimento do campus com relação aos laboratórios para que esses fiquem adequados, conforme recomendações da tabela do MEC.
