MODELAGEM 3D POR FOTOGRAMETRIA DE DEFEITOS EM SUPERFÍCIE ASFÁLTICA

Nicolas Rizzo Silva (PIC/UEM), Carolina Garcia (Orientadora). E-mail: cgarcia@uem.br

Universidade Estadual de Maringá, Centro de Tecnologia, Maringá, PR

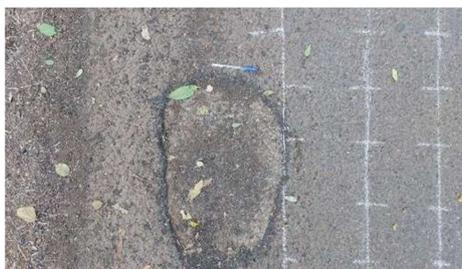
No início do experimento, foram feitas as medições em campo dos buracos que serão estudados. No levantamento das capturas da fotogrametria, foram escolhidos três buracos em torno do campus sede da Universidade Estadual de Maringá (UEM). No buraco nº1, foram anotadas as dimensões (comprimento, largura e profundidade, respectivamente) como 0,63 x 0,40 x 0,03 m.

Figura 1: (a) Imagem do buraco nº1. (b) Medição de profundidade do buraco nº1.

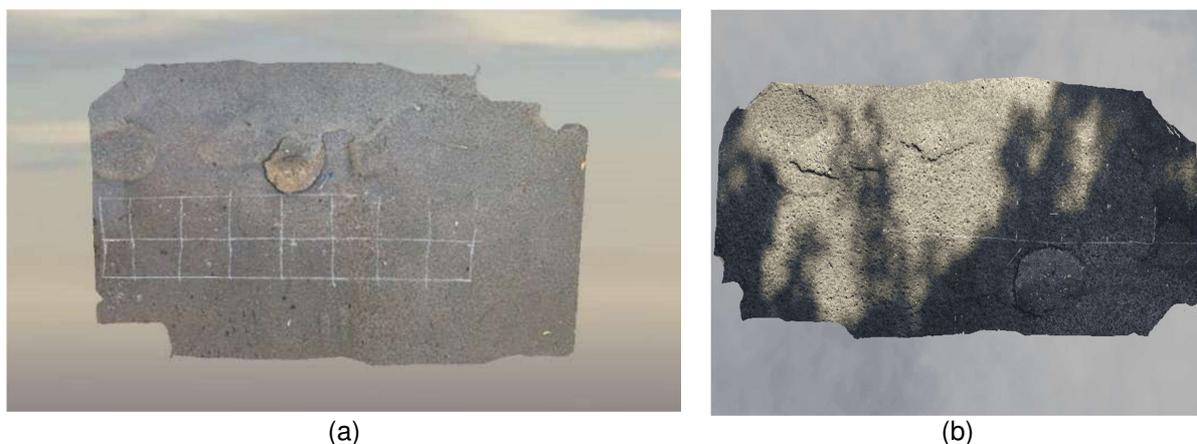
As imagens capturadas foram importadas para o software iTwin Capture Modeler da Bentley Education, onde foram processadas por aerotriangulação para criar uma vista 3D dos buracos. O software reconstrói um modelo volumétrico a partir das fotos, permitindo medir comprimento, largura e profundidade dos buracos, assim como foi feito em campo.

Figura 2: (a) Modelo 3D já processado do buraco nº2. (b) Modelo 3D já processado do buraco nº3.

No buraco nº2, foram anotadas as dimensões como 0,44 x 0,35 x 0,065 m.

No buraco nº3, foram anotadas as dimensões como 0,535 x 0,37 x 0,049 m

Defeito	Comprimento (cm)		Largura (cm)		Profundidade (cm)	
	Campo	Modelo	Campo	Modelo	Campo	Modelo
1	63	64,7	40	41,6	2,8	2,8
2	44	44	35	36,7	6,5	5,8
3	53,5	53,8	37	37,5	4,9	4,1
Desvio	0,91		0,67		0,44	
R ²	1,00		0,94		0,98
